Fuktsikring og vedlikehold av bruer

Binab Spesialdekker

Vedlikehold fuktisolering / Slitedekker

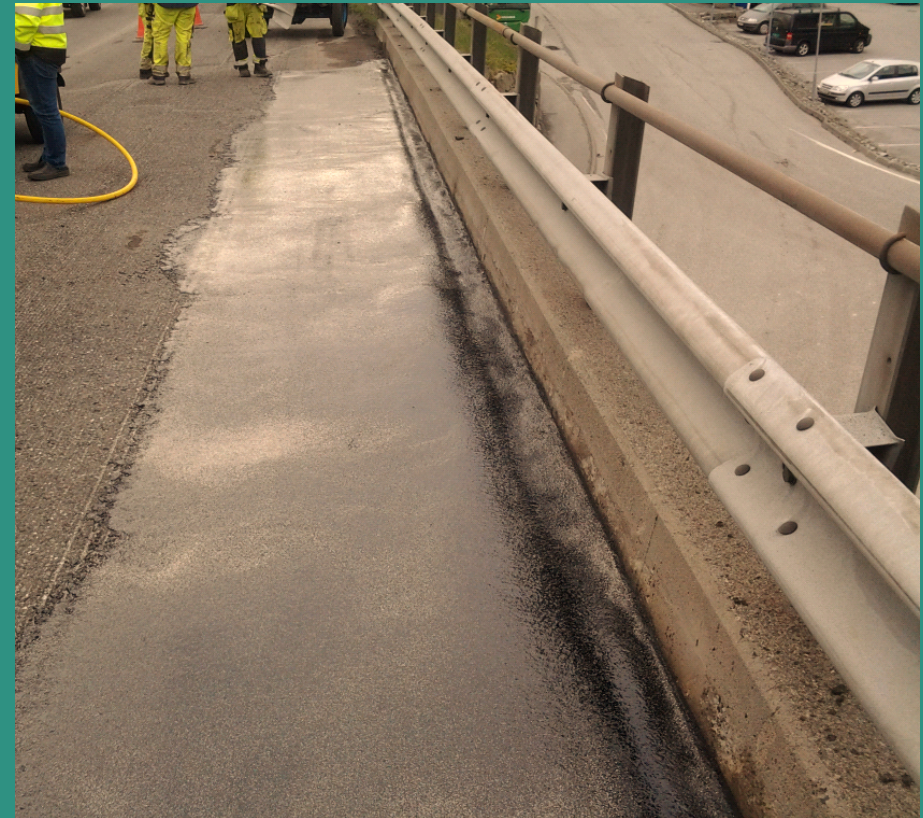
Skader ved kantdrager/føringskant

- Overgang mellom dekke og vertikale flater er kritiske detaljer som må fuktsikres omhyggelig for å unngå framtidige skader.
- Senere tid er det benyttet fuger i overgang for å unngå betongskader
- Her er det ekstremt viktig å tenke fuktsikring også ved reasfaltering i årene som kommer etter anleggsperioden.
- Tidligere var det benyttet en metning av slitelaget med PmBE emulsjon som sikring mot vertikale flater.
- Utførelse av fuge må utføres omhyggelig, slik at man sikrer en god tetning fra membran og hele veien opp.

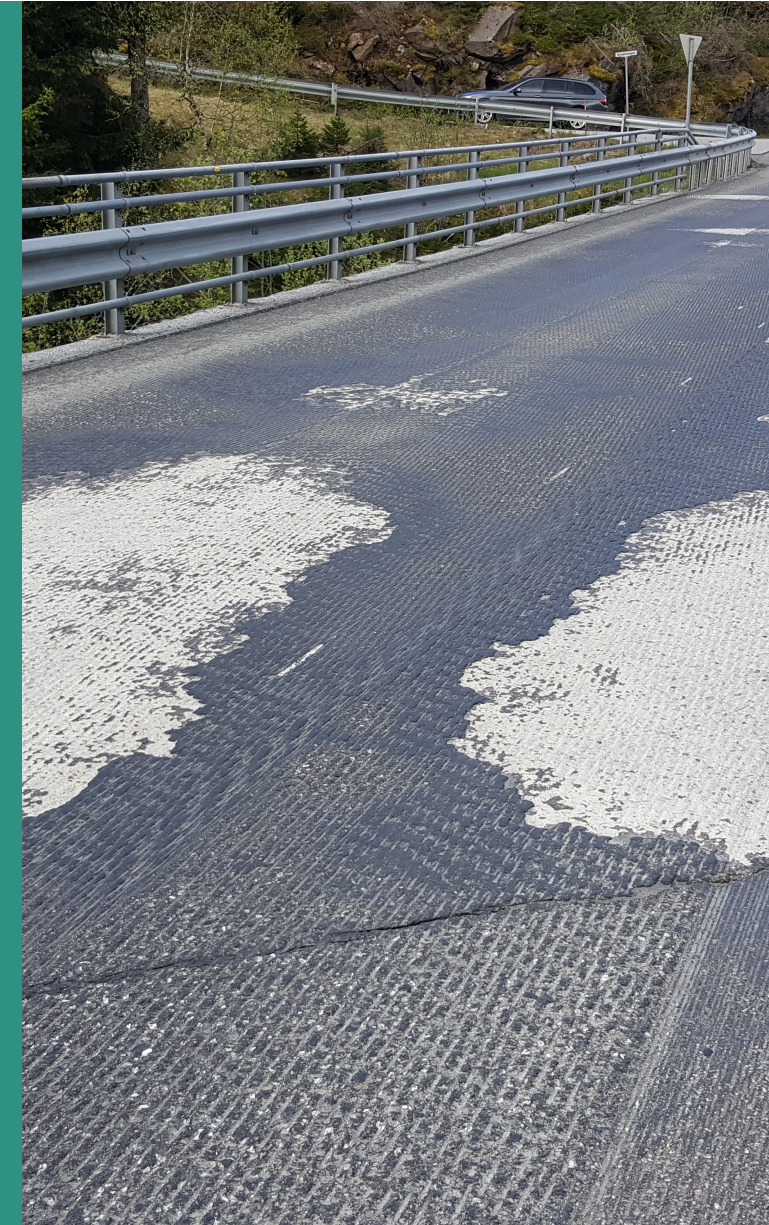
Slitasje på slitelag og skader

- Som oftest blir broer reasfaltert før slitasjen kommer ned på membran
- I noen tilfeller er slitelaget også en membran, på de broen som ligger med støpeasfalt 8/1. Her er det viktig at man kjører sporfylling før dekket blir slitt igjennom.
- Man også få skader i fuktisolering ved fresing av eksisterende dekke ifm reasfaltering. Viktig at man går over freset overflate for å sikre at membran er hel og fin.
- En fuktsikring av Top4S er veldig enkel å utbedre dersom det er tydelige sår i dekket etter f.eks fresing. Lokal oppvarming og tilføring av ny masse utføres kjapt og enkelt.

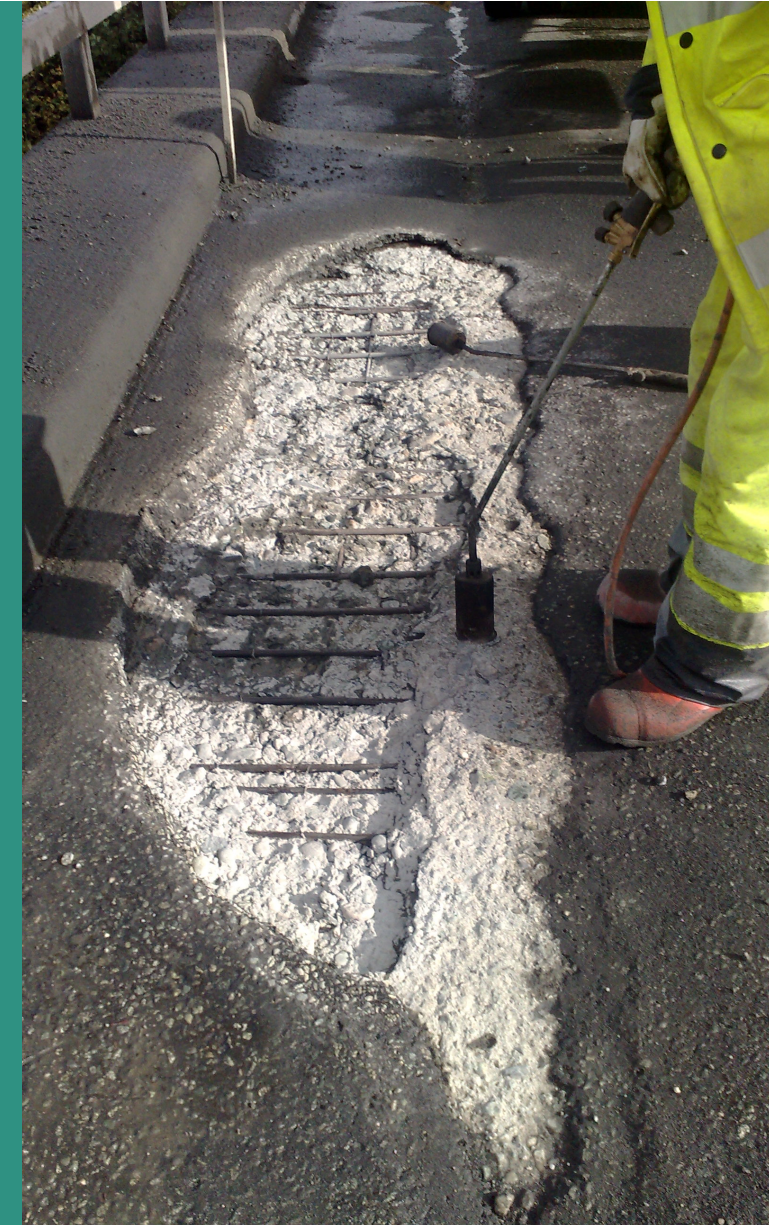
Slaghull / krakelering

- Krakelering og hull vitner om et underliggende problem.
- Å legge ny ordinær vegasfalt i hull er en nødløsning som ikke holder lenge og gjør ingenting med underliggende problem.
- Årsaker til at man får hull og krakeleringer på brodekker kan komme av flere årsaker men som oftest manglende fuktsikring, skader på fuktsikring, betong påstøper som mangler vedheft, spikrede tredekker (ikke skrudd)
- For en mer varig løsning på hull kan man håndmeisle rundt aktuelt område, rengjøre nøysommelig og fjerne alle løse partikler. Eventuelt støpes det i skadet område. Eldre broer har ofte liten overdekning. Tørkes og varmes. Primes med egnet primer og ifylles med støpeasfalt og eller Topeka.

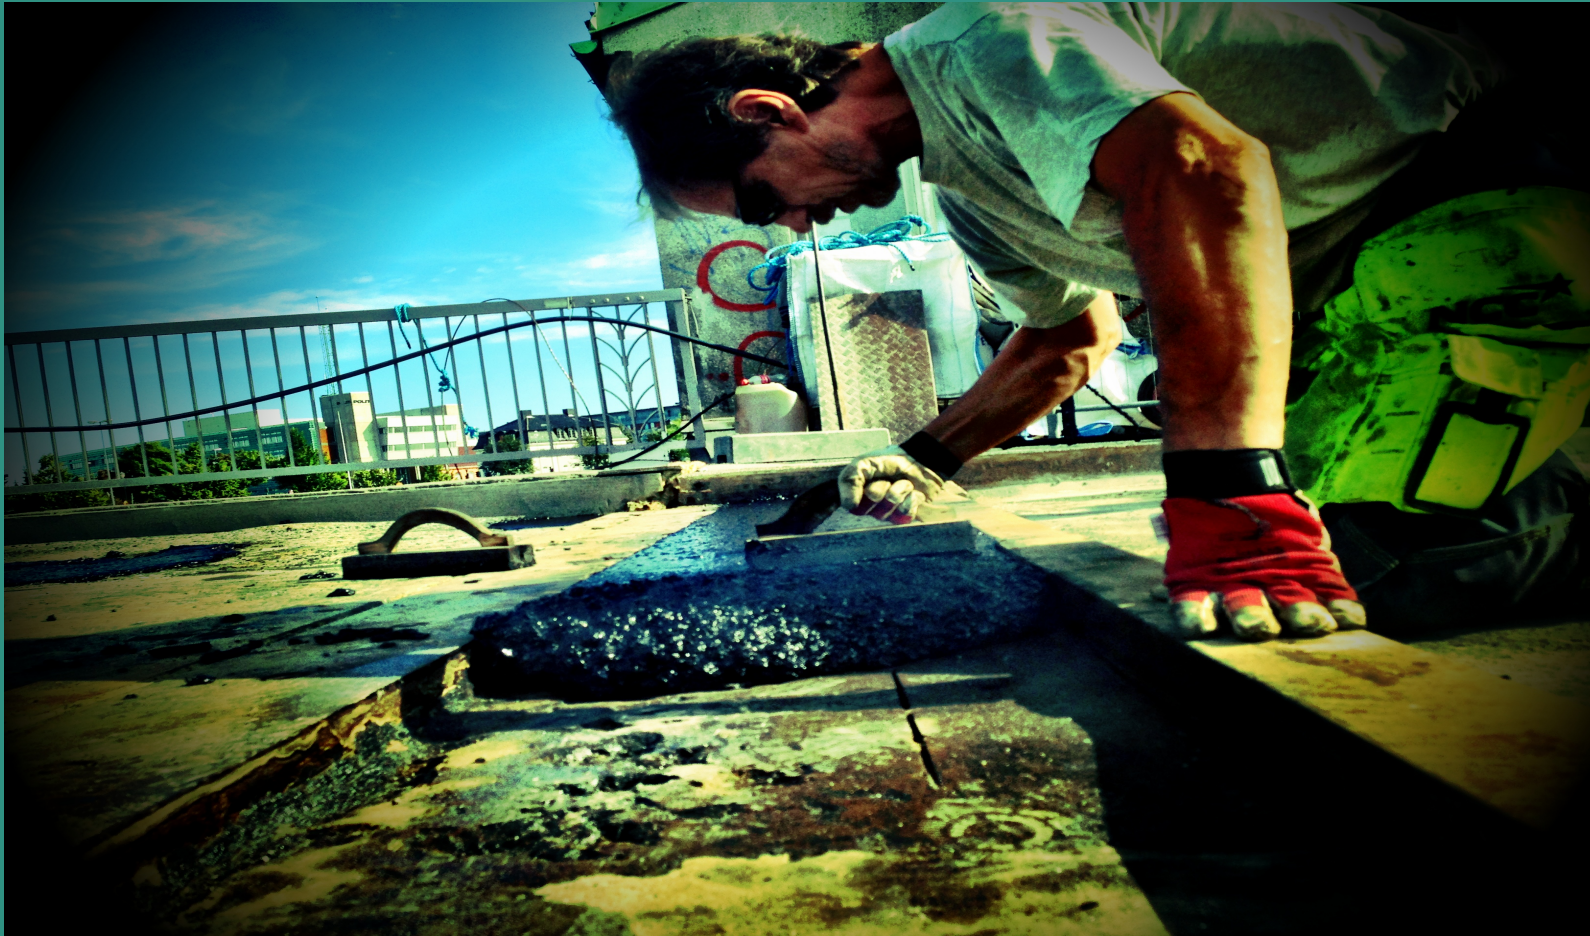
Asfaltfuger og fugeterskler

- Asfaltfuger/ fugeterskler utføres for at asfaltdekker ikke skal sprekke opp ved fuger eller andre opplagringspunkt i en konstruksjon. Også ved overgang landkarfri løsning
- I asfaltfuger benyttes fugemasse med bitumenprosent opp imot 28 %, med en «skjelett» av høykvalitets pukk. Stålplate legges over spalteåpning med tykkelse stål 10-12 mm. Mindre tykkelser «slår» seg under legging og/eller ligger ikke stødig under bruk
- Fugeterskler legges imot eksisterende stålfuger mens asfaltfuger utføres som en selvstendig fuge, som er beregnet for å kunne ta opp bevegelse

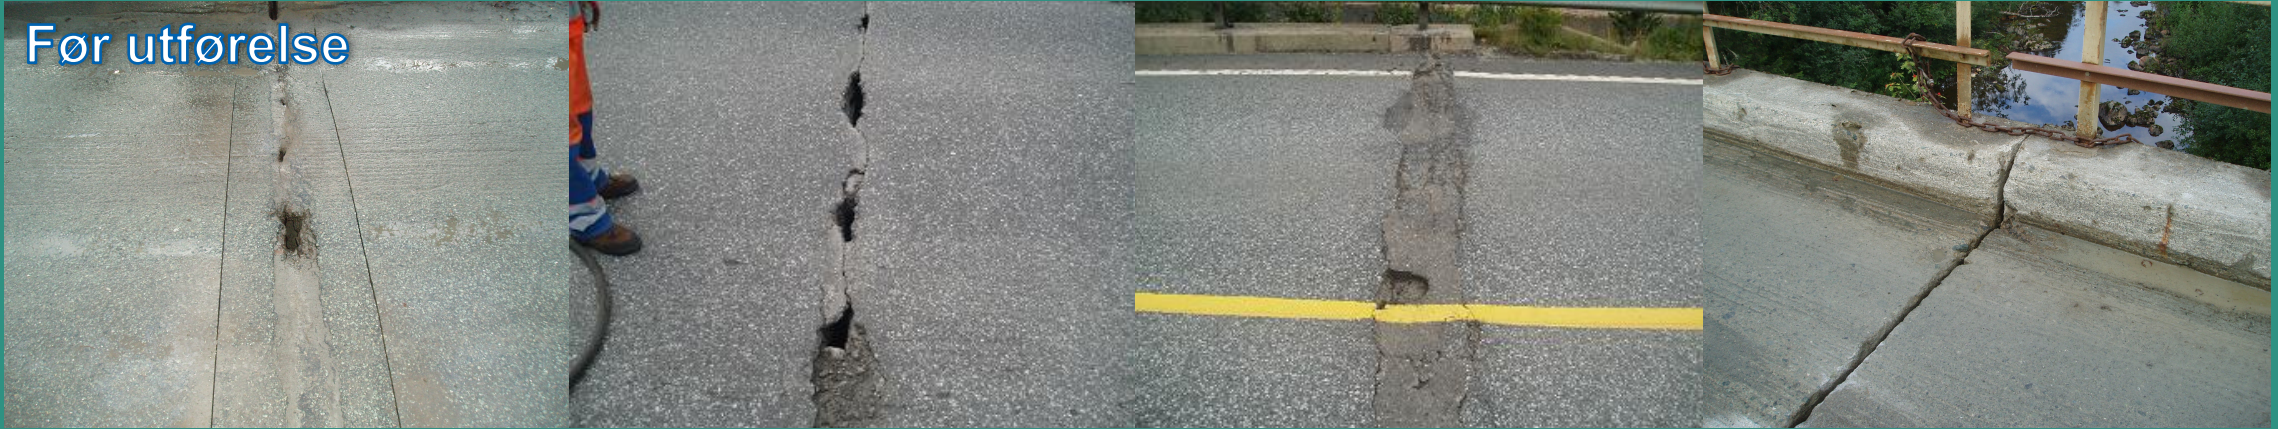
Asfaltfuger

Før utførelse

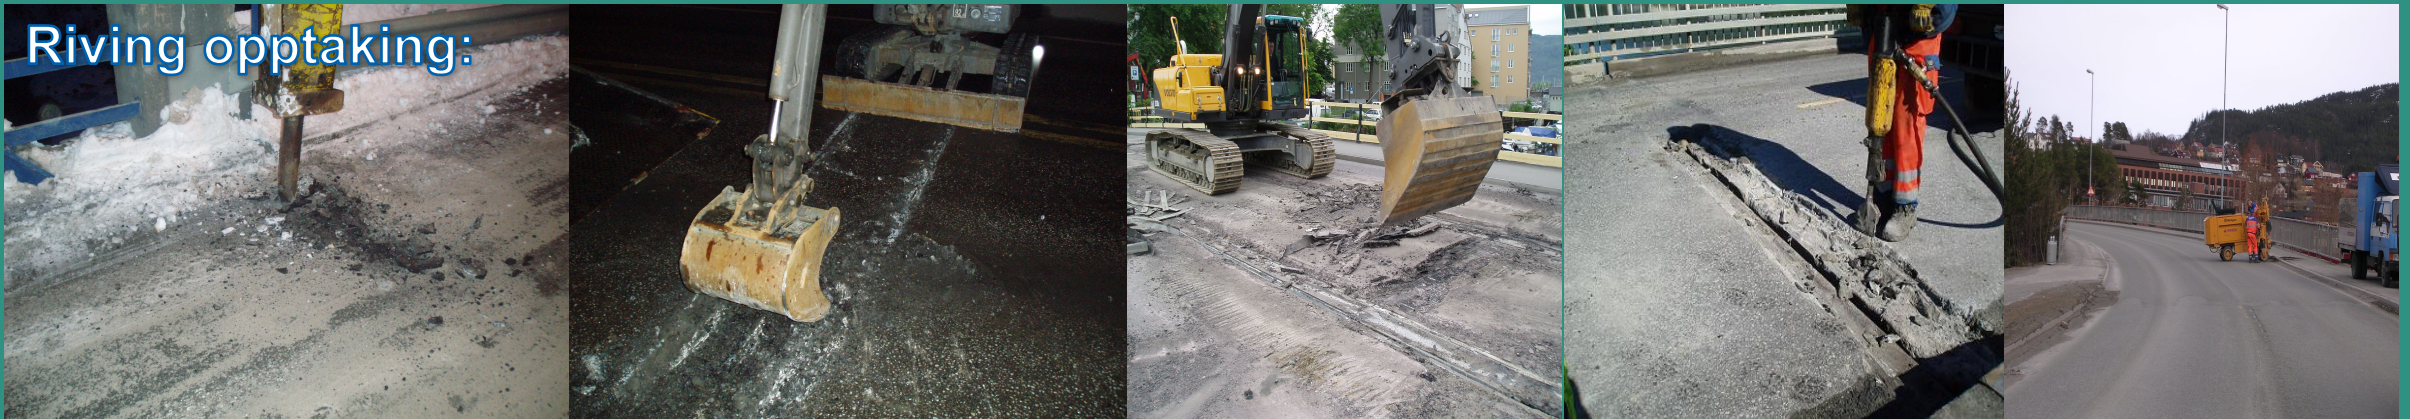
Riving opptaking:

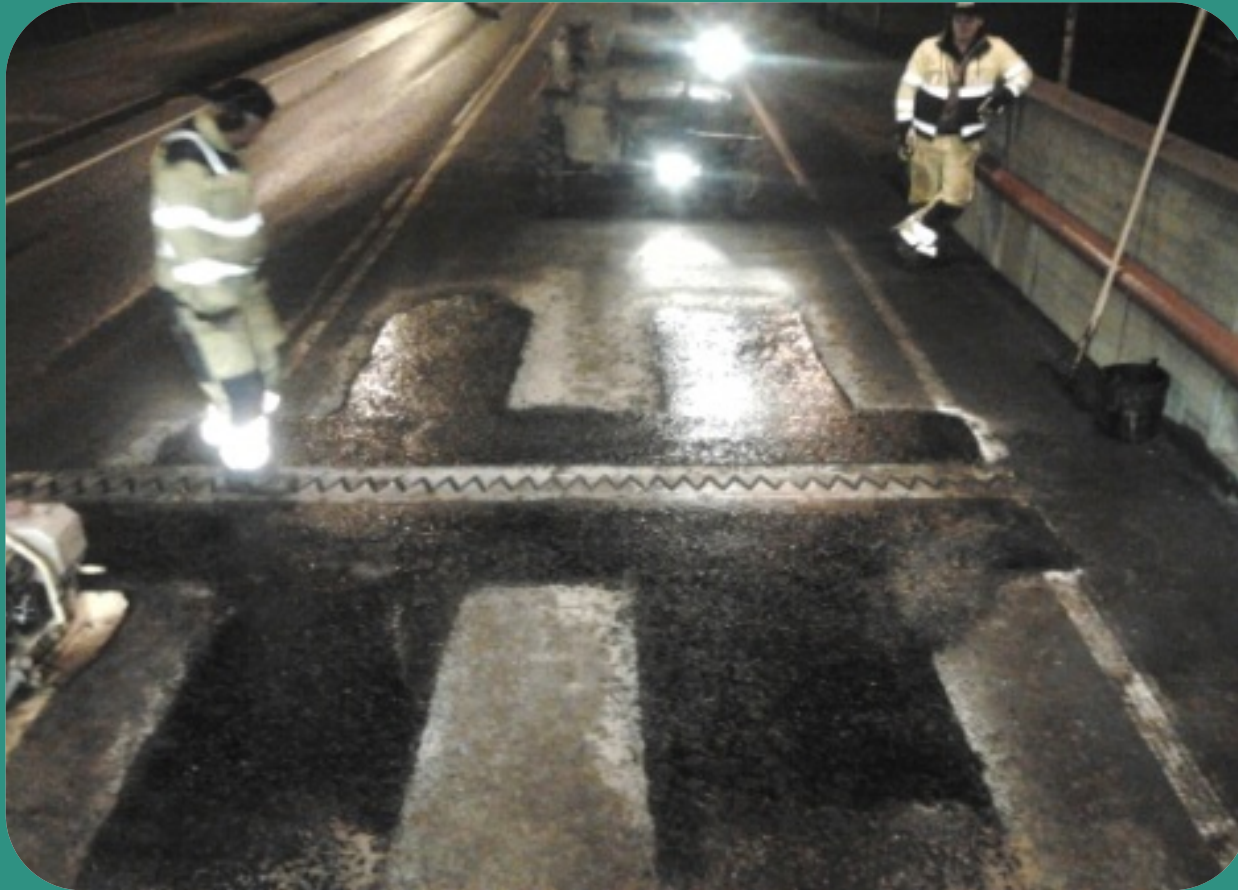
Utspleising hjulspor i forbindelse med rehab av fugeterskel
